# Isolierstoffuntersuchungen an gealterten Maschinentransformatoren und Vergleich der Ergebnisse mit diagnostischen Kenngrößen

Prof. Dr.-Ing. Thomas Leibfried, Dipl.-Ing. Christian Homagk, Dipl. Wi.-Ing. Dietmar Giselbrecht, Institut für Elektroenergiesysteme und Hochspannungstechnik, Universität Karlsruhe (TH), Karlsruhe

Dr.-Ing. Jens Paetzold, Dipl.-Ing. Manfred Stach, E.ON Engineering GmbH, Gelsenkirchen

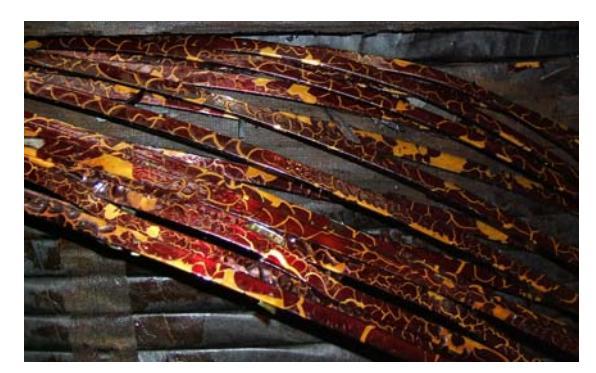
Der 110-MVA-Maschinentransformator, Baujahr 1970, wurde im Jahr 2005 verschrottet. Die visuelle Inspektion des Aktivteils ergab eine starke thermische Beanspruchung der US-Wicklung. Die mit den papierisolierten Leitern in direktem Kontakt befindlichen Papierlagen zeigten eine starke Schwärzung, wie auch die Leiterisolation selbst. Der Isolierlack der lackisolierten Einzelleiter im oberen Bereich der US-Wicklung haftete nicht mehr am Leiter und platzte bei der Entfernung des Isolierpapiers sehr leicht ab. Außerdem ist die Lackisolierung an vielen Stellen gerissen (Bild 3). Das Kupfer selbst zeigt eine gelbliche Färbung, was auf eine starke thermische Beanspruchung hindeutet. Die Papierisolation der Leiter war vor allem in der oberen Wicklungshälfte sehr spröde und zerbröselte bei der geringsten Berührung in kleine Teile. Die tiefe Schwärzung sowie der Geruch des Papiers wiesen auf eine Verbrennung des Materials unter Luftabschluss hin. Der Transformator war offensichtlich thermisch sehr stark belastet und zum Zeitpunkt der Verschrottung längst am Ende seiner Lebensdauer angekommen.

Bild 3 Leiter mit aufgeplatzter Lackisolierung der Kupferleiter der US-Wicklung des 110-MVA-Maschinentransformators

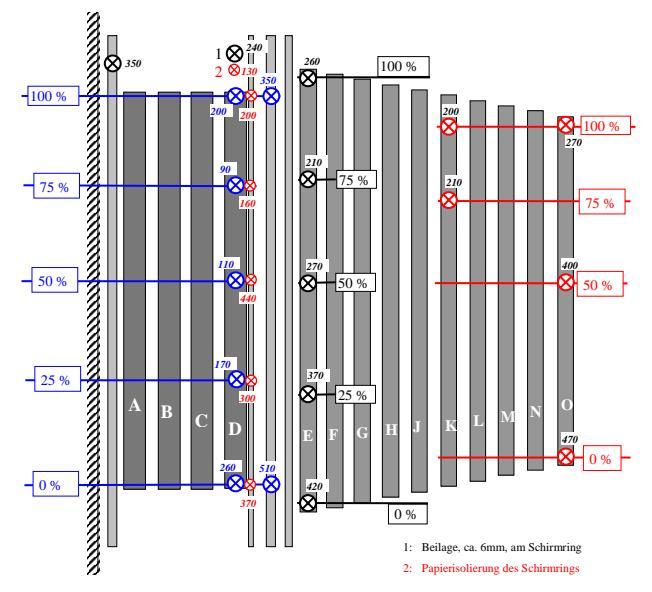
Die Ergebnisse der DP-Analyse der Materialproben sind in **Bild 4** dargestellt. Die US-Wicklung weist bei ca. 75 % der Wicklungslänge mit DP = 90 den geringsten DP-Wert aller entnommenen Materialproben auf. Der minimale DP-Wert tritt sowohl bei der US- als auch bei der OS-Wicklung nicht am oberen Wicklungsende bei 100 % der Wicklungslänge, sondern bei ca. 75 % auf. Offensichtlich befand sich der Heißpunkt beider Wicklungen etwas unterhalb des oberen Wicklungsendes. Die DP-Werte des aus mehreren Papierlagen bestehenden Zylinders im Streukanal direkt auf der US-Wicklung sind bereits etwas höher als an der Wicklung selbst. Dies hat sich schon durch die Färbung des Papiers angedeutet. Der bei 50 % der Wicklungslänge bestimmte DP-Wert mit 440 ist vermutlich nicht korrekt, wahrscheinlicher ist ein interpolierter Wert zwischen 300 und 160, also wohl 200 bis 250.

Die DP-Werte der Lage D der US-Wicklung bei 50 % und 75 % sowie die Papierisolation des Schirmrings über der Lage D liegen unterhalb des Grenzwertes von DP = 200. Dies gilt mit Sicherheit auch für die anderen Lagen der US-Wicklung. Die Leiterisolation der US-Wicklung befand sich damit über weite Teile nicht mehr in betriebtüchtigem Zustand.

Die Papierisolation der Leiter der OS-Wicklung befindet sich im oberen Bereich bei 75 % und 100 % nur wenig über diesem Grenzwert bei 200...270. Nach obigen Kriterium befindet sich die Papierisolation der OS-Wicklung zwar noch oberhalb des Grenzwertes von DP = 200, dies jedoch nur geringfügig. Der Höchstwert des DP der vorliegenden Proben betrug 510 und somit nur noch etwa die Hälfte des ursprünglichen Wertes.

Bild 4 Wicklungsaufbau des 110-MVA-Maschinentransformators und DP-Werte, die an den gekennzeichneten Orten gemessen wurden

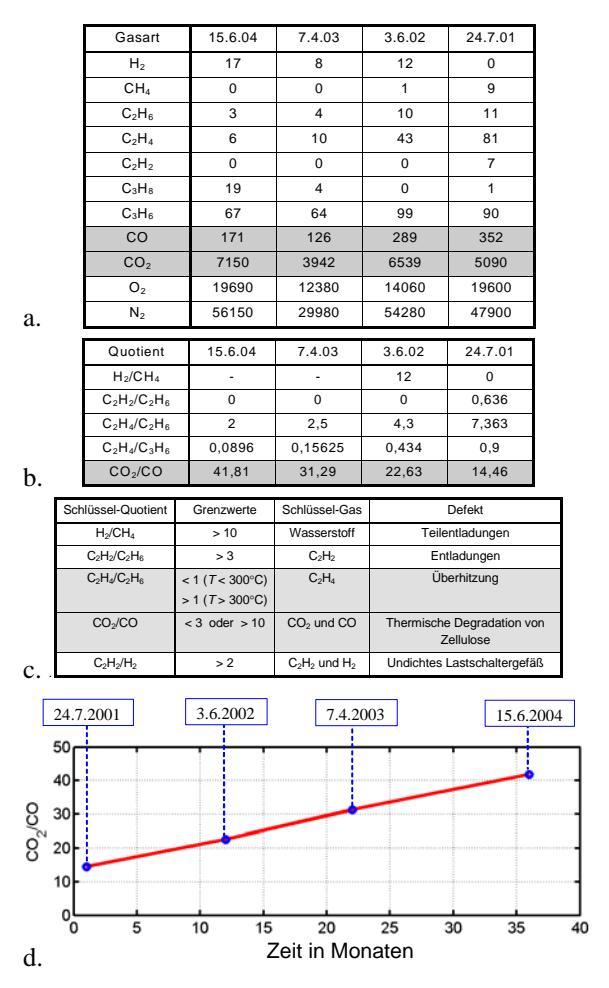
In **Bild 5a** sind die Ergebnisse der Gas-in-Öl Analysen der letzten Jahre zusammengestellt.

- b. Quotienten nach dem MSS-Schemac. Auswerteprinzip auf Basis von Schlüs-
- selgasen und Schlüssel-Gas-Quotienten
- d. zeitliche Entwicklung des Quotienten CO<sub>2</sub>/CO

**Bild 5b** zeigt die gemäß dem MSS-Schema (MSS = Müller, Soldner, Schließing) auszuwertenden Quotienten. Ein anderes, später entwickeltes Verfahren benutzt Schlüsselgase sowie die Schlüsselgas-Quotienten, um auf einfache Weise Defekte in Transformatoren bestimmen zu können. **Bild 5c** zeigt das Prinzip der Auswertung von Schlüsselgasen und Schlüsselgas-Quotienten.

Die Kriterien gemäß dem MSS-Schema geben keinen eindeutigen Hinweis auf einen bestimmten Fehler. Das Verfahren der Schlüsselgas-Quotienten und Schlüsselgase ist hier aussagefähiger. Ein Quotient  $CO_2/CO > 10$  deutet auf eine thermische Degradation der Zellulose hin. Bei dem 110-MVA-Maschinentransformator sind die Werte des Quotienten  $CO_2/CO$  auffällig hoch. Der Quotient  $CO_2/CO$  steigt kontinuierlich – und nahezu linear - mit der Zeit an (**Bild 5d**). Dies ist ein deutliches Zeichen für die zunehmende thermische Degradation der Papierisolation, hauptsächlich der US-Wicklung – wie durch die visuelle Inspektion bekannt ist.

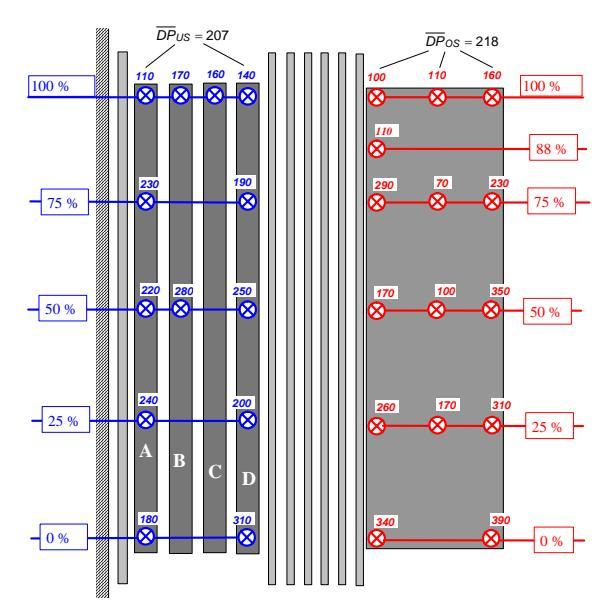
An dem Maschinentransformator wurden nur am Schenkel W und dort am Umfang der Wicklung an einer Stelle Materialproben entnommen. **Bild 6** zeigt ein Schnittbild des Wicklungsaufbaus mit den Entnahmestellen der Papierproben der Kupferleiter in axialer Richtung und den dort jeweils festgestellten DP-Werten.

**Bild 6** zeigt die axiale Verteilung der DP-Werte. Der tiefste festgestellte DP-Wert liegt bei DP = 70und wurde in der Mitte der OS-Wicklung bei 75 % der Wicklungslänge (von unten) festgestellt. Dies ist plausibel, da die OS-Scheibenwicklung zwar Gitterkanäle zur Kühlung aufweist, diese sind jedoch weniger effektiv, als die Kühlkanäle zwischen den einzelnen Lagen der US-Wicklung. Offensichtlich trat der Heißpunkt nicht am oberen Ende der Wicklung auf, sondern im Inneren der OS-Wicklung im Bereich um 75 % der Wicklungslänge.

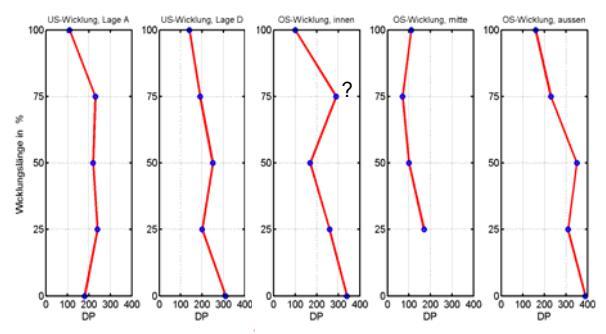
Aus der Darstellung der ermittelten DP-Werte in einem Diagramm (**Bild 7**) erkennt man deutlich die Schrägneigung des Verlaufs. Tendenziell sind die DP-Werte am oberen Ende am niedrigsten und am unteren Ende am höchsten.

Bild 7 Ergebnisse der DP-Analysen der Materialproben an den in Bild 6 eingezeichneten Entnahmestellen der Materialproben; ?: möglicher Analysefehler

Die Wicklungen des untersuchten Maschinentransformators sind gleichmäßig gealtert, was für die gute thermische Auslegung des Transformators spricht. Die mittleren DP-Werte beider Wicklungen liegen nur wenig über dem kritischen Wert von  $DP_{krit} \le 150...200$ , ab dem die Zellulose nach den geltenden Regeln der Technik in ihrer mechanischen Festigkeit als betriebsuntauglich angesehen wird [2]. Sowohl der ermittelte Tiefstwert als auch der Mittelwert des DP weisen auf das Lebensdauerende des untersuchten Maschinentransformators hin.

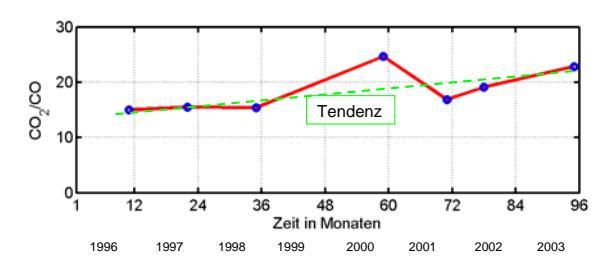
In **Bild 8** ist die zeitliche Entwicklung des Quotienten  $CO_2/CO$  dargestellt. Bereits der Anfangswert der Darstellung im November 1996 liegt mit einem Wert von ca. 15 deutlich über 10. In der Zeit bis zur Außerbetriebnahme der Transformatoren im Jahr 2003 steigt das Verhältnis  $CO_2/CO$  auf einen Wert von ca. 23 an und liegt damit deutlich über 10. Insgesamt zeigt der Quotient  $CO_2/CO$  eine steigende Tendenz während der letzten Betriebsjahre. Diese beiden Faktoren geben unmittelbar einen Hinweis auf eine deutlich fortgeschrittene thermische Degradation der Zellulose, wie sie auch im Rahmen der Verschrottung festgestellt wurde. Auch an anderen Transformatoren hat sich die Bewertung der zeitlichen Entwicklung des Quotienten CO<sub>2</sub>/CO hinsichtlich der thermischen Degradation der Zellulose als sehr aussagekräftig erwiesen.

Bild 8 Zeitliche Entwicklung des Quotienten CO<sub>2</sub>/CO im Fall des 380-MVA-Maschinentransformators
